Indicação nº 013/2025 – Gab/Ver. Delegado Carrasco.

Guaraí/TO, 28 de abril de 2025.

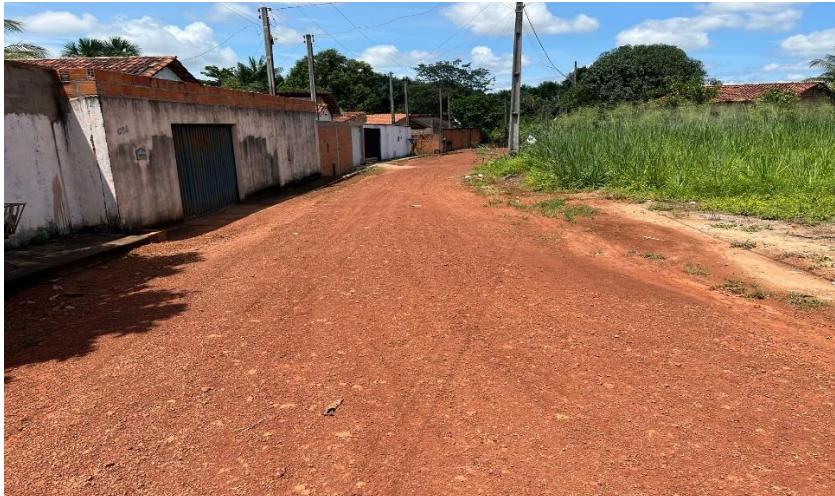
O atual nível da via encontra-se superior ao do meio-fio, impossibilitando o correto escoamento das águas pluviais, o que tem ocasionado a invasão da água em diversas residências durante períodos de chuva. Esta situação gera prejuízos materiais, coloca em risco a integridade física dos moradores e compromete a qualidade de vida da comunidade local.

IMAGEM 01: Rua do Vale, nível da rua acima do meio fio.

A realização do rebaixamento da pista é medida essencial para restaurar a normalidade do escoamento das águas, prevenindo danos às propriedades, garantindo segurança aos pedestres e motoristas e preservando a infraestrutura pública.

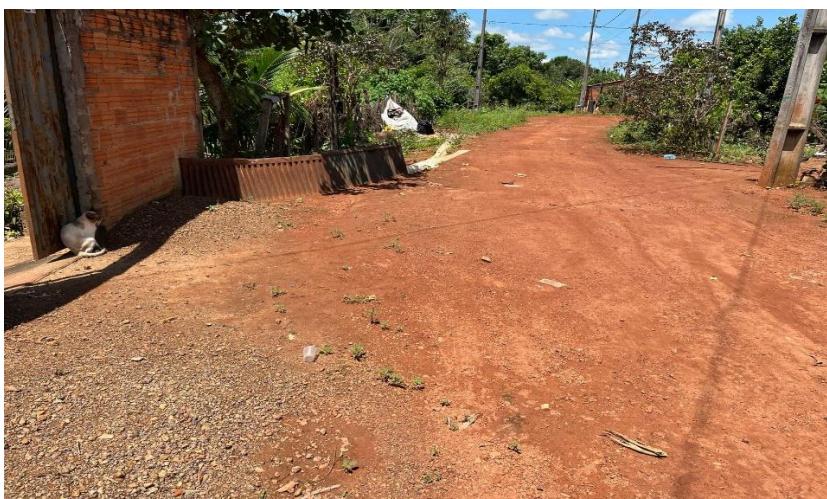
IMAGEM 03: Registro de barreira improvisada construída por morador na tentativa de impedir que a água da chuva adentre sua residência. A medida emergencial evidencia a gravidade do desnível da via e a ineficiência do sistema de drenagem pluvial.

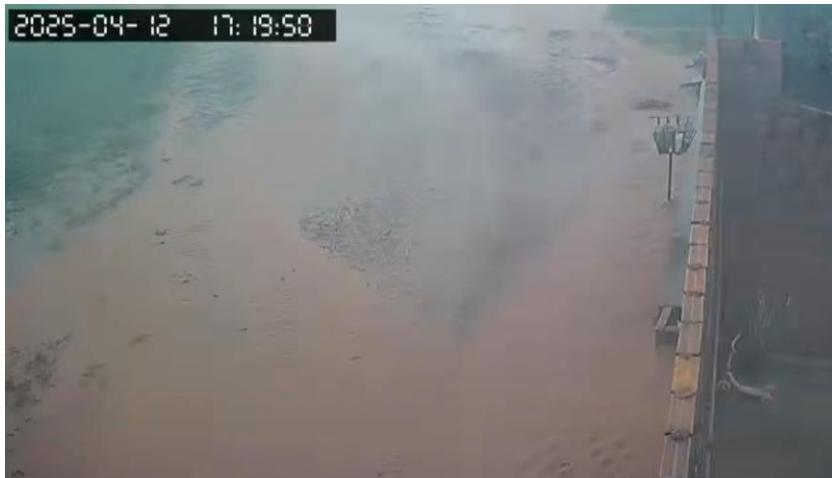
IMAGEM 05 – Trecho da Rua Vale do Amanhecer onde se observa acúmulo de água pluvial, evidenciando o desnível da via em relação ao meio-fio e a ausência de escoamento eficiente, o que compromete a integridade da via e o acesso às residências.

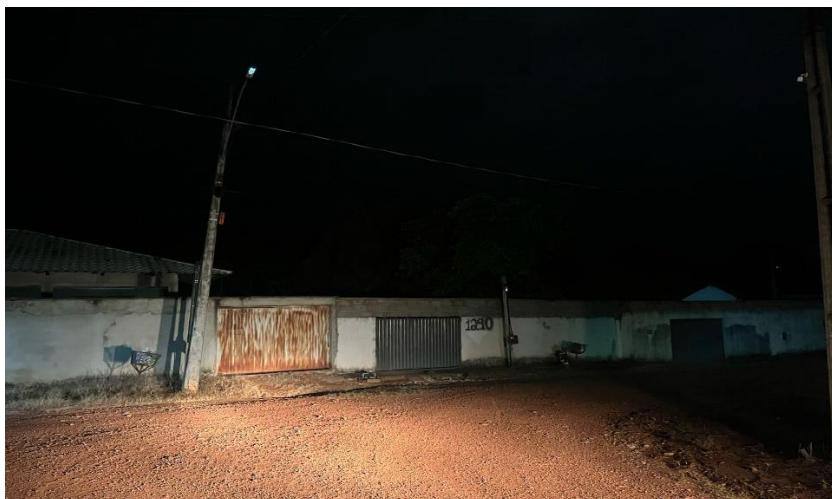
Além disso, a **Rua do Vale** apresenta **quatro lâmpadas de iluminação pública queimadas**, o que gera insegurança durante o período noturno, facilita a prática de atos ilícitos e prejudica a mobilidade dos moradores. As lâmpadas com problema estão localizadas nos seguintes pontos: **a primeira, no último poste no sentido ao templo; outras três, em sequência, a partir do poste à esquerda da residência de número 1290; e uma adicional, situada no poste em frente à casa de número 1060, próximo ao portão de entrada**. A falta de iluminação adequada compromete diretamente a segurança pública e agrava os riscos para quem transita pela região.

IMAGEM 06: Poste de iluminação pública com lâmpada queimada, localizado à esquerda da casa de número 1290. A ausência de iluminação compromete a segurança pública e a visibilidade no período noturno.

- Realização de vistoria técnica e posterior rebaixamento da via pública na **Rua do Vale**;
- Substituição imediata das cinco lâmpadas queimadas dos postes de iluminação da via, para garantir a segurança e a visibilidade noturna dos moradores e transeuntes.
