Indicação nº 014/2025 – Gab/Ver. Delegado Carrasco.

Guaraí/TO, 28 de abril de 2025.

Este Vereador, no desempenho de suas funções de fiscalização e assessoramento, com fundamento jurídico nos artigos 1º, Parágrafo Único, da Constituição Federal, 22 da Lei Orgânica do Município de Guaraí, 1º, 2º, §§ 2º e 3º, e 147 do Regimento Interno da Câmara Municipal de Guaraí, vem, respeitosamente, **INDICAR** à Excelentíssima Senhora Prefeita **Maria de Fátima Coelho Nunes**, através das Secretarias Competentes, que adote as seguintes medidas para melhoria da infraestrutura urbana no **Setor Irani**:

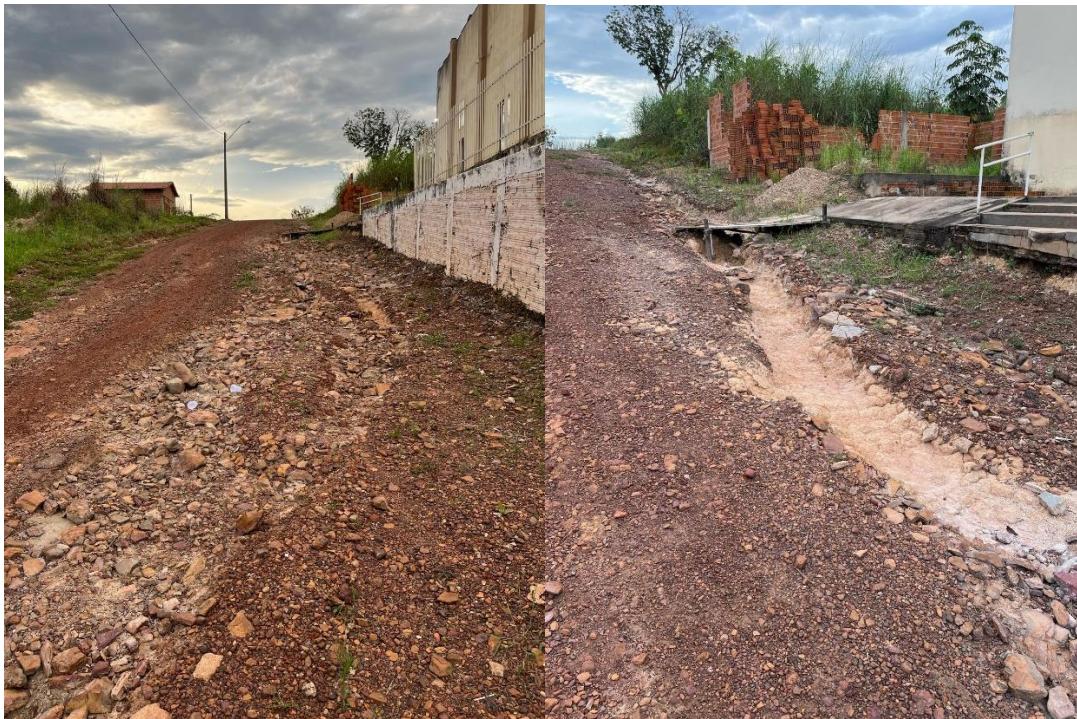
As intensas chuvas recentes causaram significativos danos à via, com a formação de erosões e cavidades, comprometendo o tráfego seguro de veículos e pedestres, além de obstruir o acesso lateral da Igreja Assembleia de Deus CIADSETA - Congregação Monte das Oliveiras, entrada esta que dispõe de rampa destinada à acessibilidade de pessoas com deficiência e mobilidade reduzida. A entrada principal da igreja, por ser exclusivamente composta por escadas, torna imprescindível a liberação e manutenção do acesso lateral.

IMAGEM 01: Registro do trecho danificado pela ação das chuvas, localizado na esquina da Avenida Goiás com a Rua Amazonas, nas proximidades da Igreja Assembleia de Deus CIADSETA – Congregação Monte das Oliveiras. As condições da via comprometem o tráfego e a acessibilidade da comunidade local.

A execução de **patrolamento, nivelamento e cascalhamento** é necessária para restaurar as condições adequadas de tráfego, assegurar a acessibilidade e garantir a segurança da comunidade local, cumprindo os princípios constitucionais da dignidade da pessoa humana e da função social da cidade.

- Realização de vistoria técnica e execução dos serviços de patrolamento, cascalhamento e nivelamento da Avenida Goiás, esquina com a Rua Amazonas;
- Planejamento e construção de uma área de lazer pública no Setor Irani.

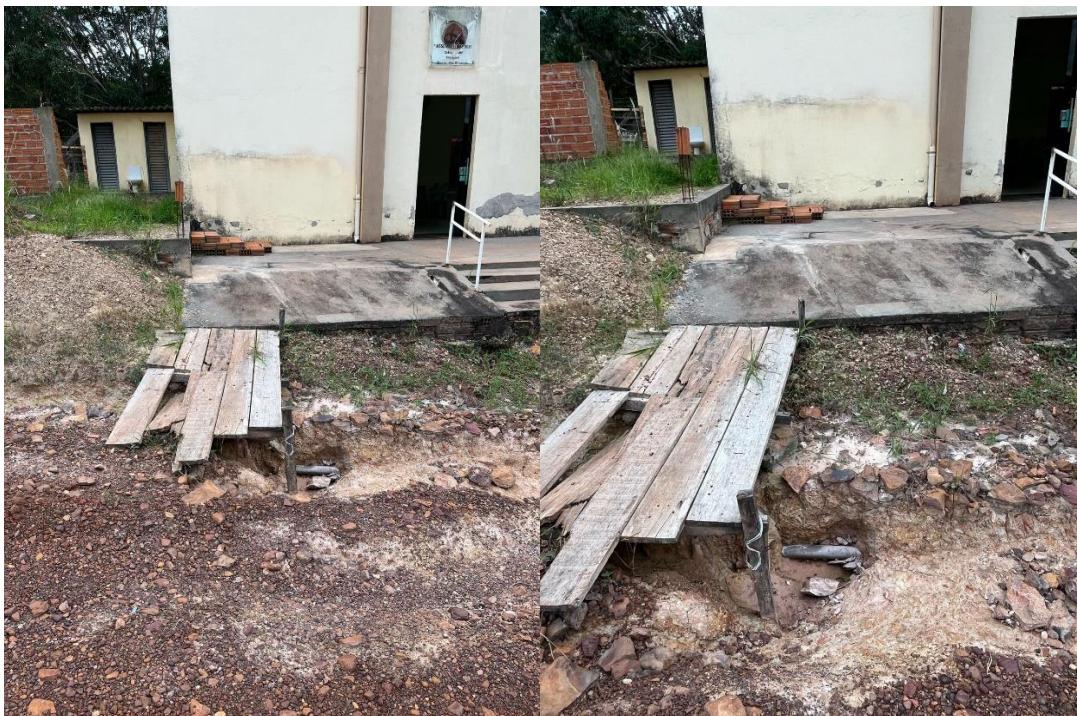
IMAGEM 02: Vista da entrada lateral da igreja, atualmente obstruída devido às más condições da via. Esta entrada dispõe de rampa de acessibilidade, essencial para pessoas com deficiência ou mobilidade reduzida.
